**ACONDICIONAMIENTO ARQUITECTÓNICO
DEL MUSEO NACIONAL DE ARQUEOLOGÍA Y ETNOLOGÍA
Y LA REVITALIZACIÓN DEL COMPLEJO DE MUSEOS
AL QUE PERTENECE**

TESIS

ARQUITECTO

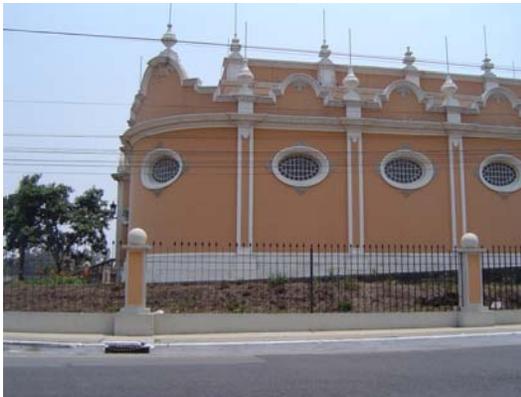
FIGURA No. 16

Fuente: propia. Barda perimetral actual del complejo.

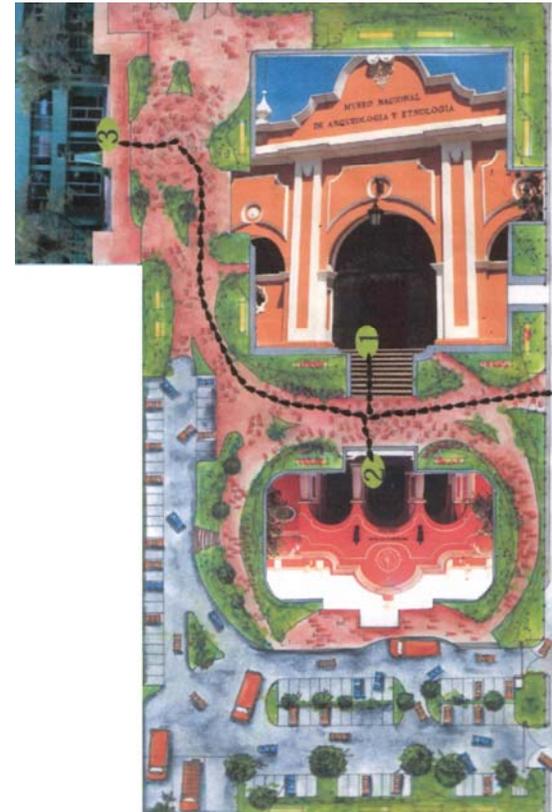
FIGURA No. 17

Fuente: publicaciones Museo Nacional de Arte Moderno. Propuesta estacionamiento elaborada por del Arq. José Mario Maza.

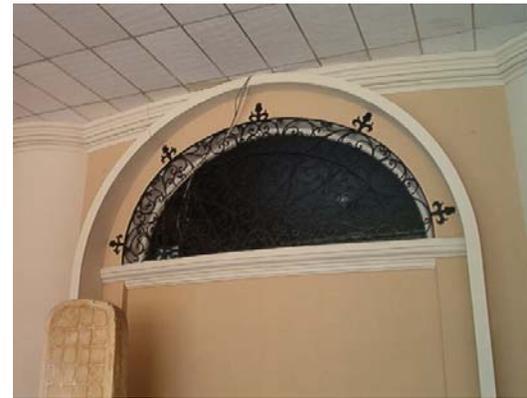
FIGURA No. 25

Fuente: propia. Las conexiones eléctricas están por fuera.

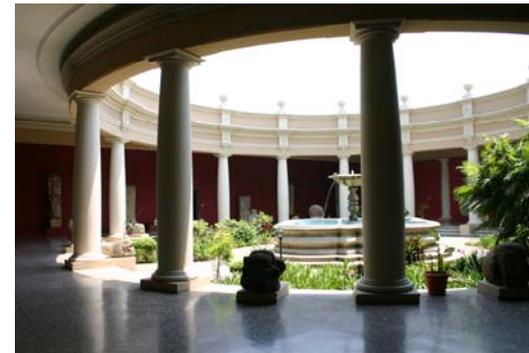
FIGURA No. 28

Fuente: Alfredo Maul. Piezas alrededor del patio central, desprotegidas de las inclemencias del tiempo.

Uno de los objetivos de este trabajo es proponer un tipo de cubierta que cumpla con los principios de conservación y que permita mantener el mismo ambiente agradable con la fuente y con la vegetación.

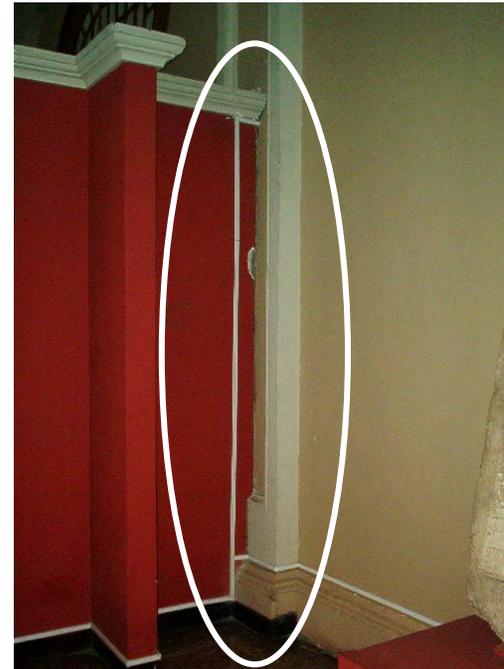
FIGURA No. 30

Fuente: propia. Separación de muro secundario del muro principal del lado oeste.

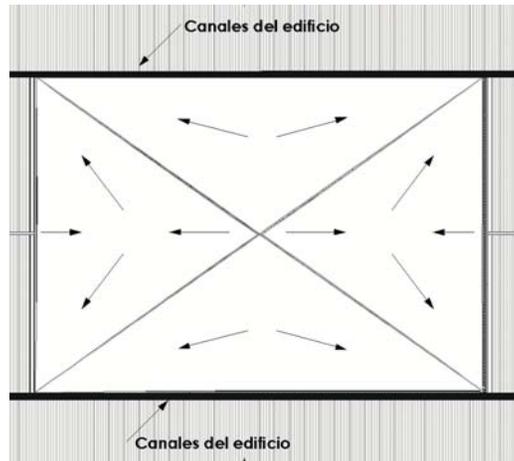
a.5 El diseño de la estructura ayudará al drejane del agua, el cual se dirigirá a las canales existentes del edificio

d. Drenaje de agua a canales existentes

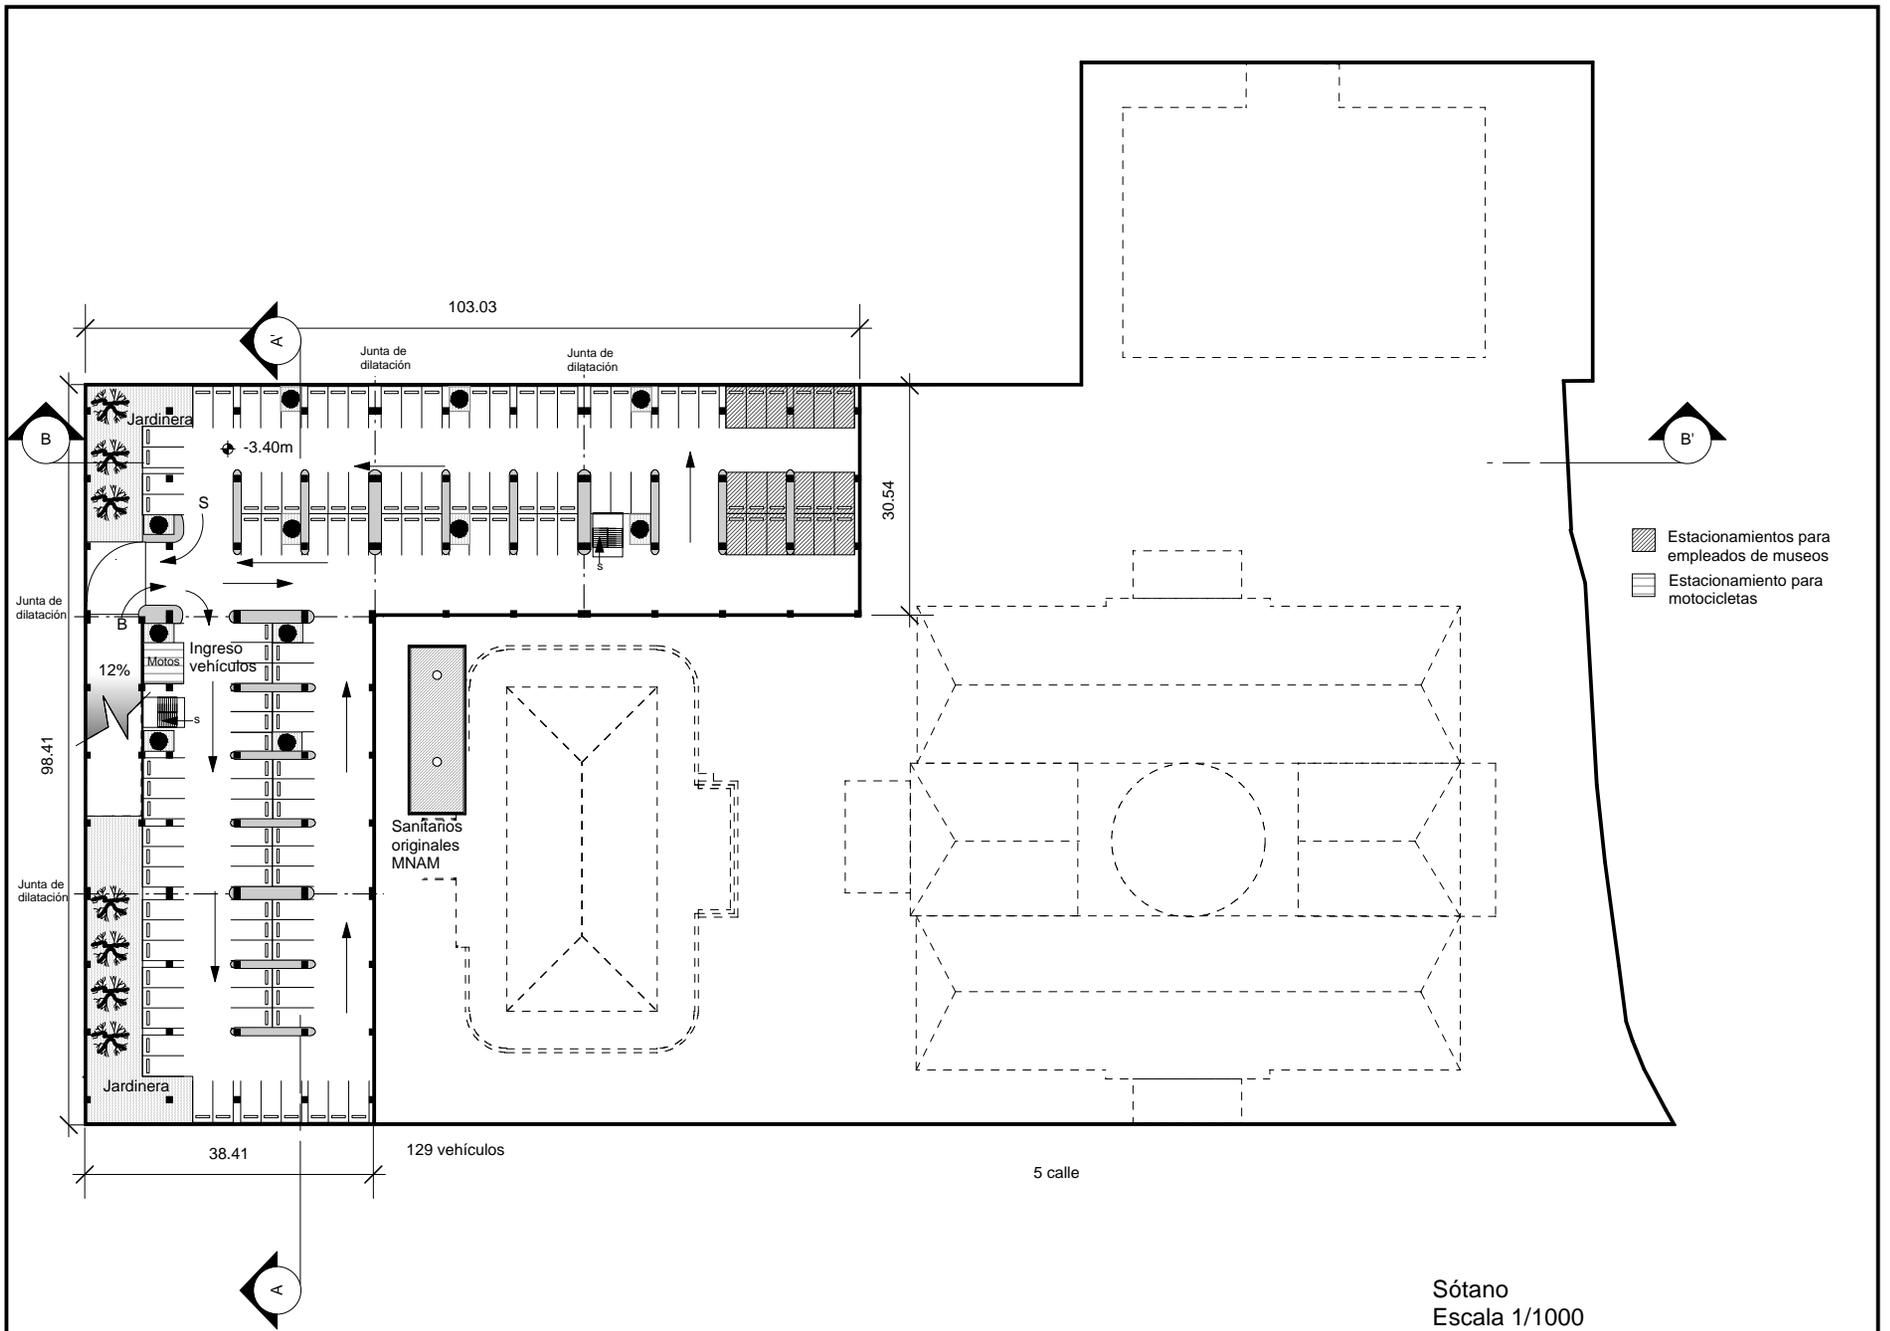
Para solucionar el problema de falta de plazas estacionamiento definidas en el Complejo, se diseñó un estacionamiento en sótano. Este sótano se ubicó en el área libre del terreno. Así se aprovecha la superficie para mantener el área verde permeable existente.

Sótano
Escala 1/1000

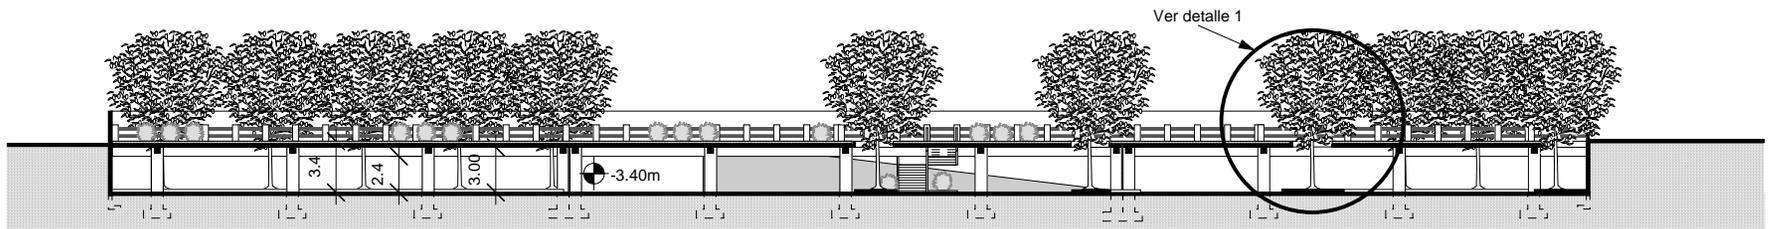
Sección A-A'
Escala 1/500

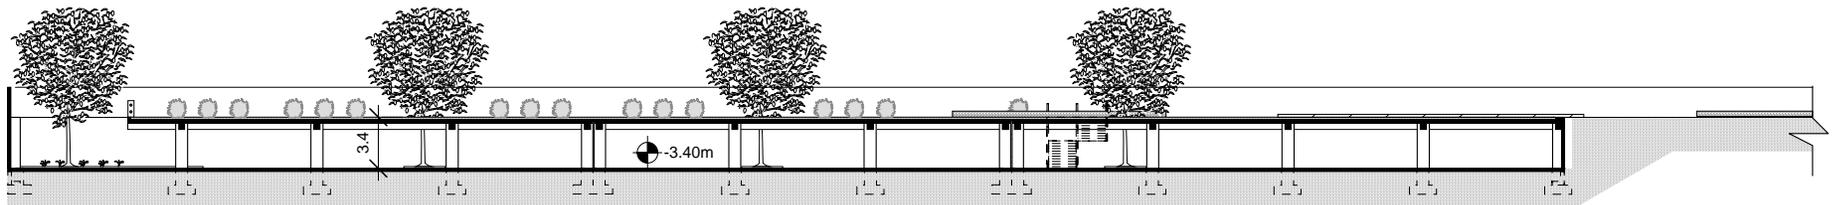
Sección B-B'
Escala 1/500

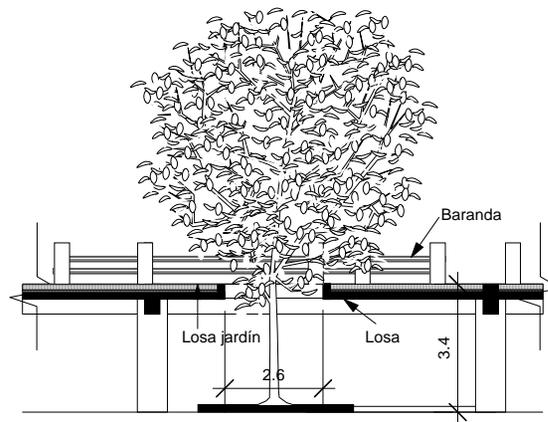
Detalle 1. Pozo de luz
Escala 1/200

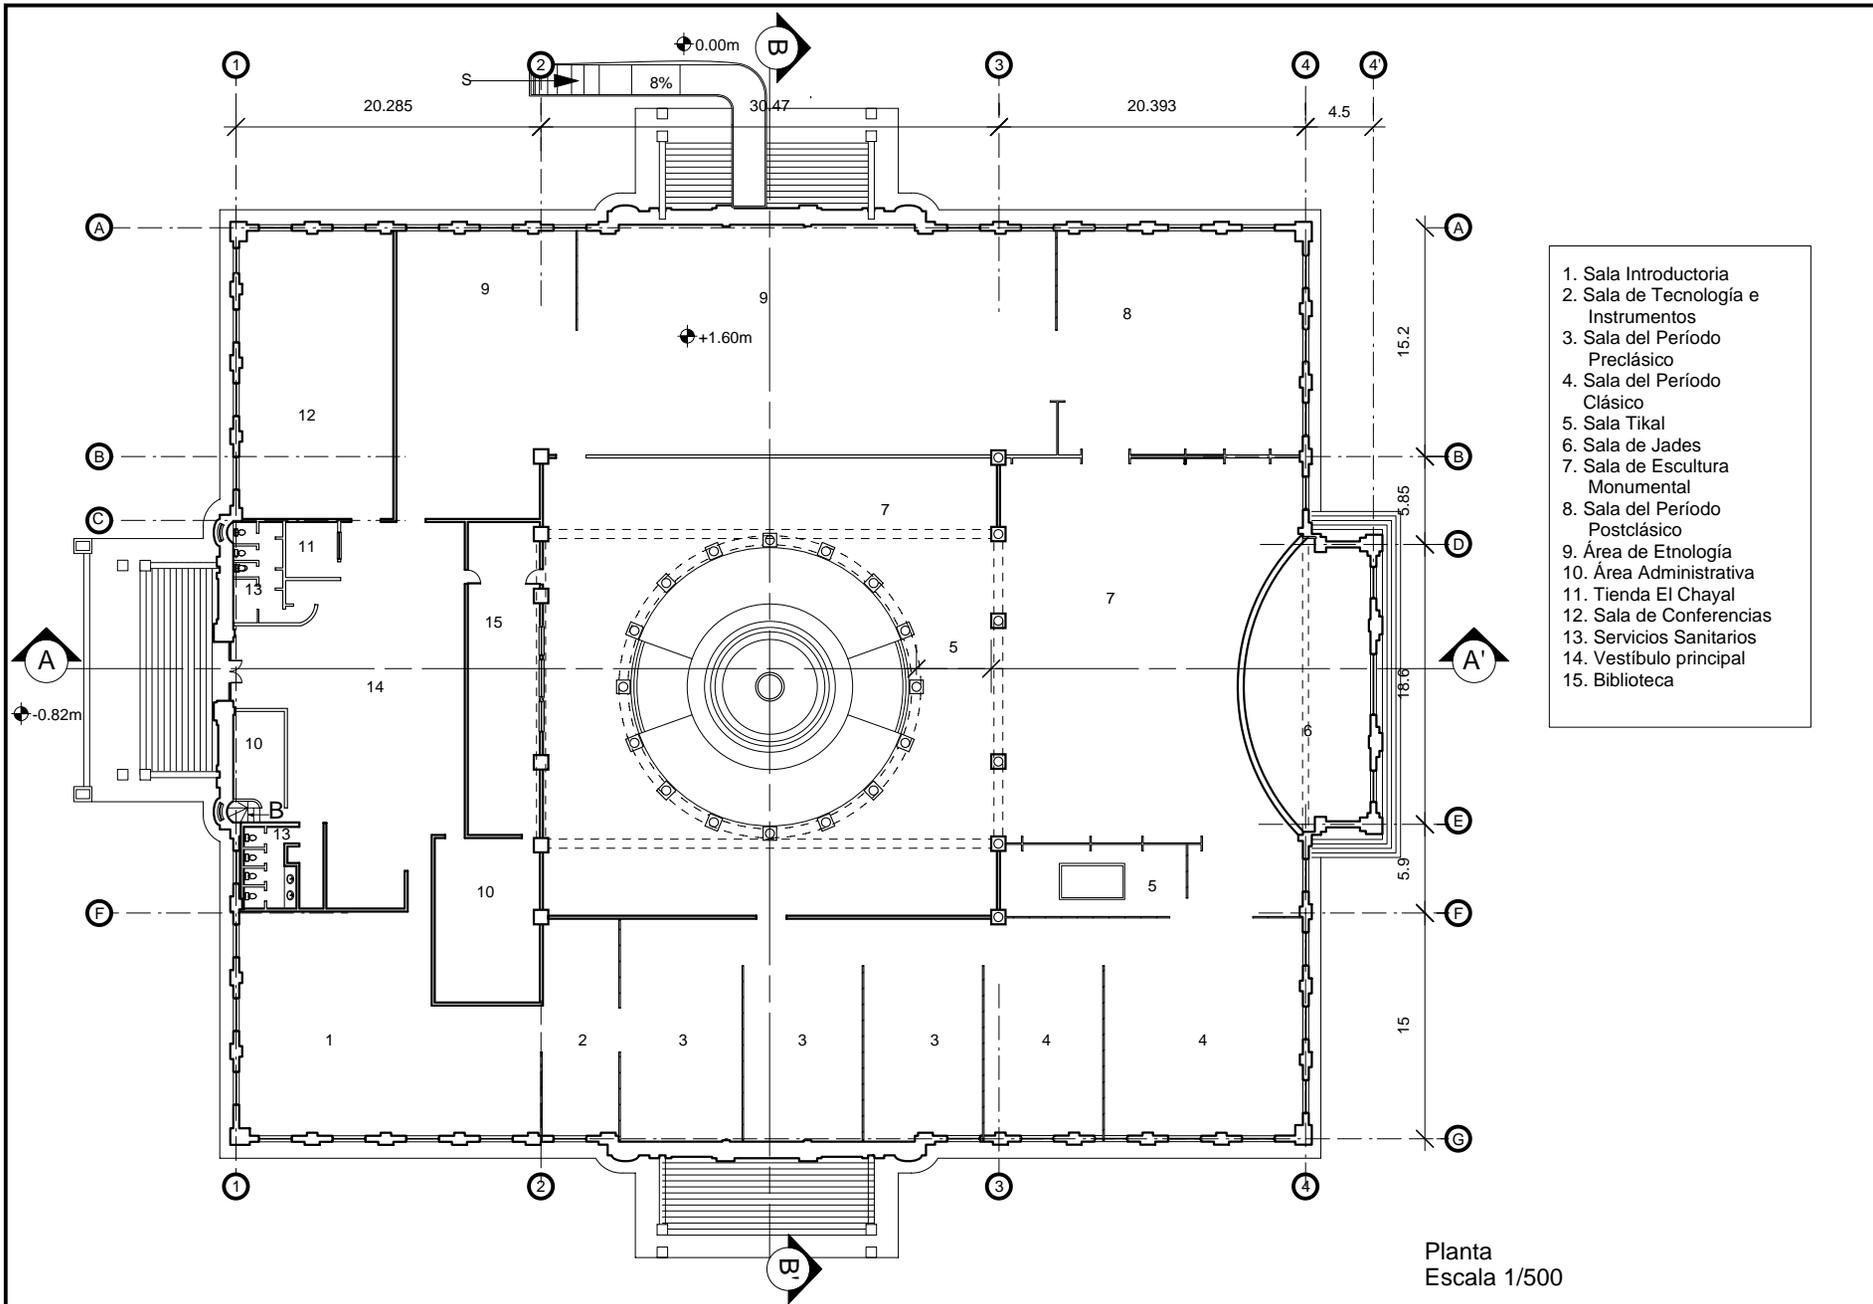
1. Sala Introductoria
2. Sala de Tecnología e Instrumentos
3. Sala del Período Preclásico
4. Sala del Período Clásico
5. Sala Tikal
6. Sala de Jades
7. Sala de Escultura Monumental
8. Sala del Período Postclásico
9. Área de Etnología
10. Área Administrativa
11. Tienda El Chayal
12. Sala de Conferencias
13. Servicios Sanitarios
14. Vestíbulo principal
15. Biblioteca

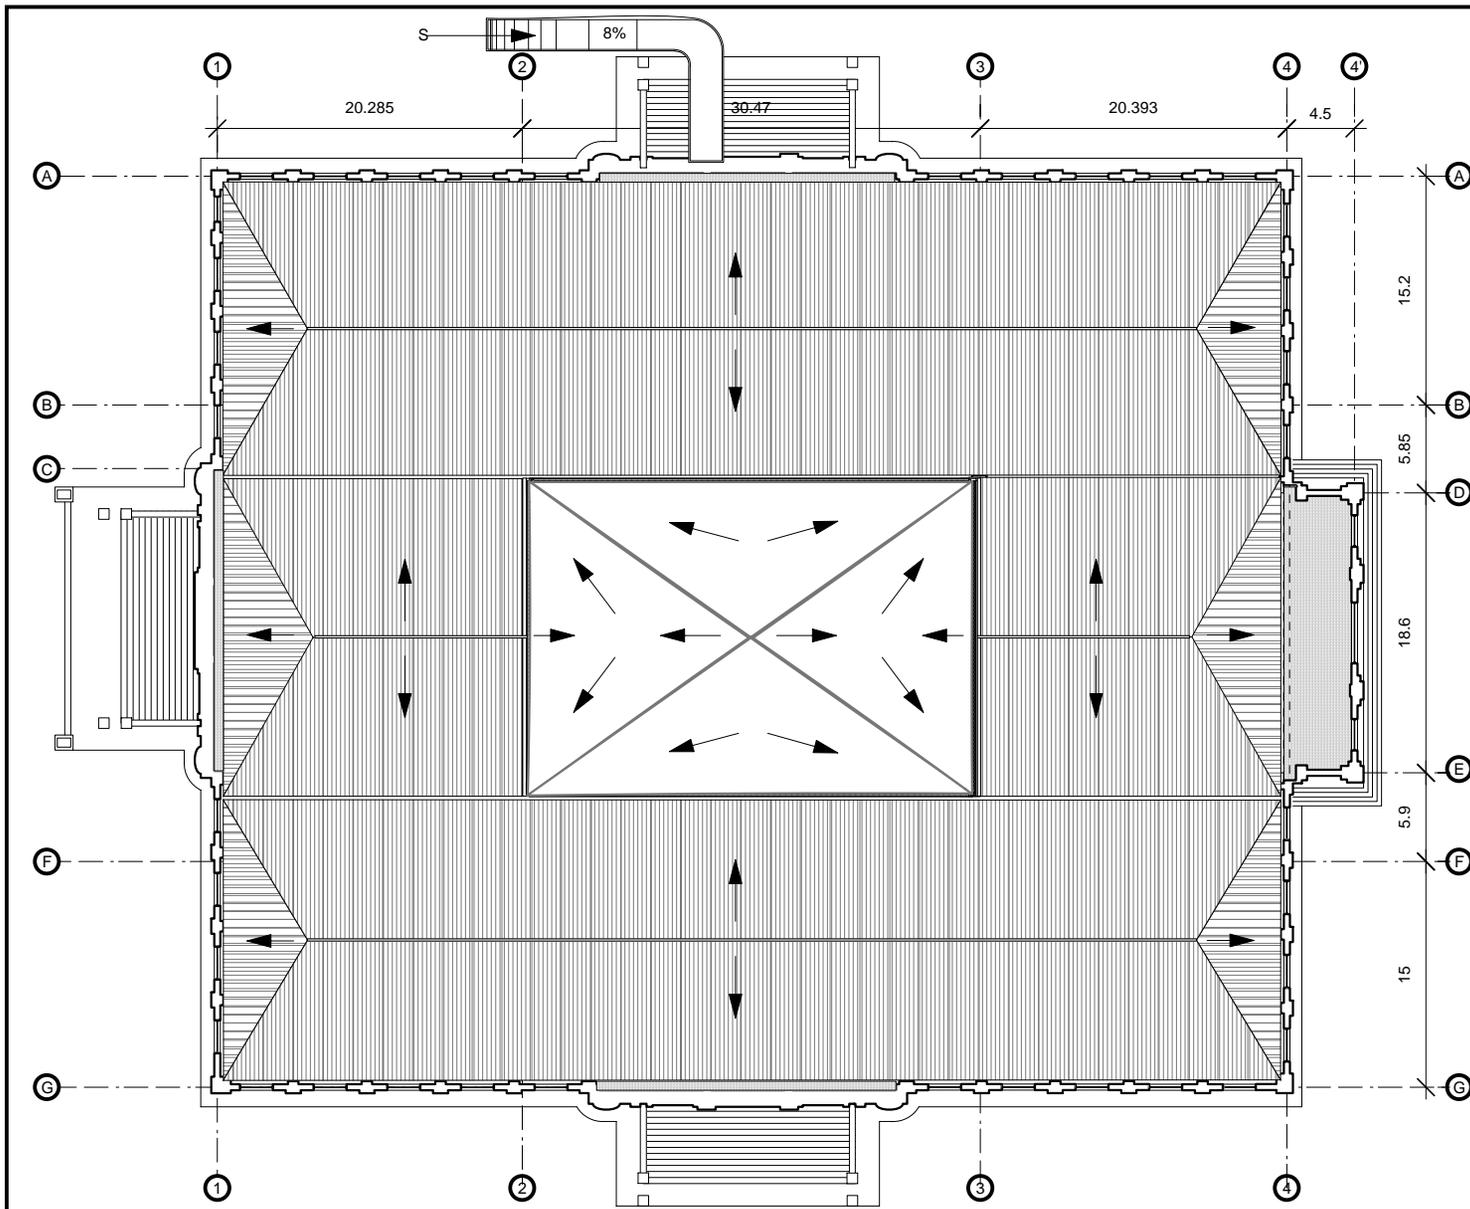
Planta de techos
Escala 1/500

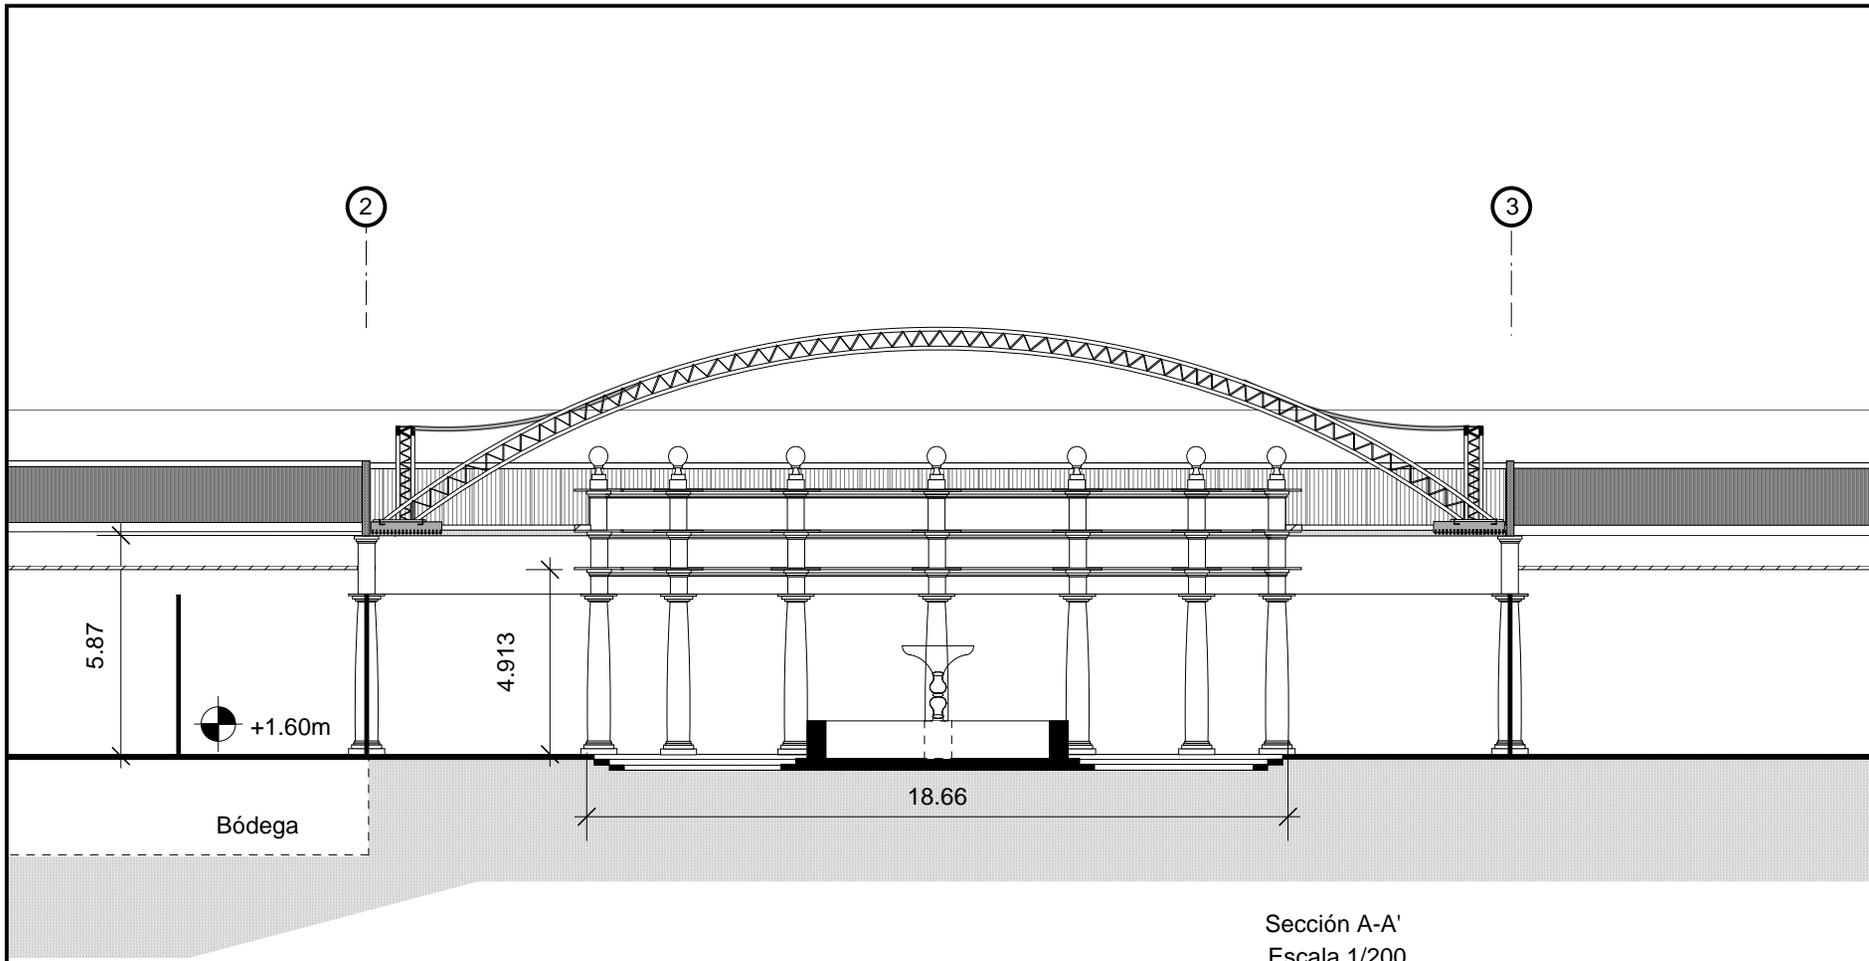
Sección A-A'
Escala 1/200

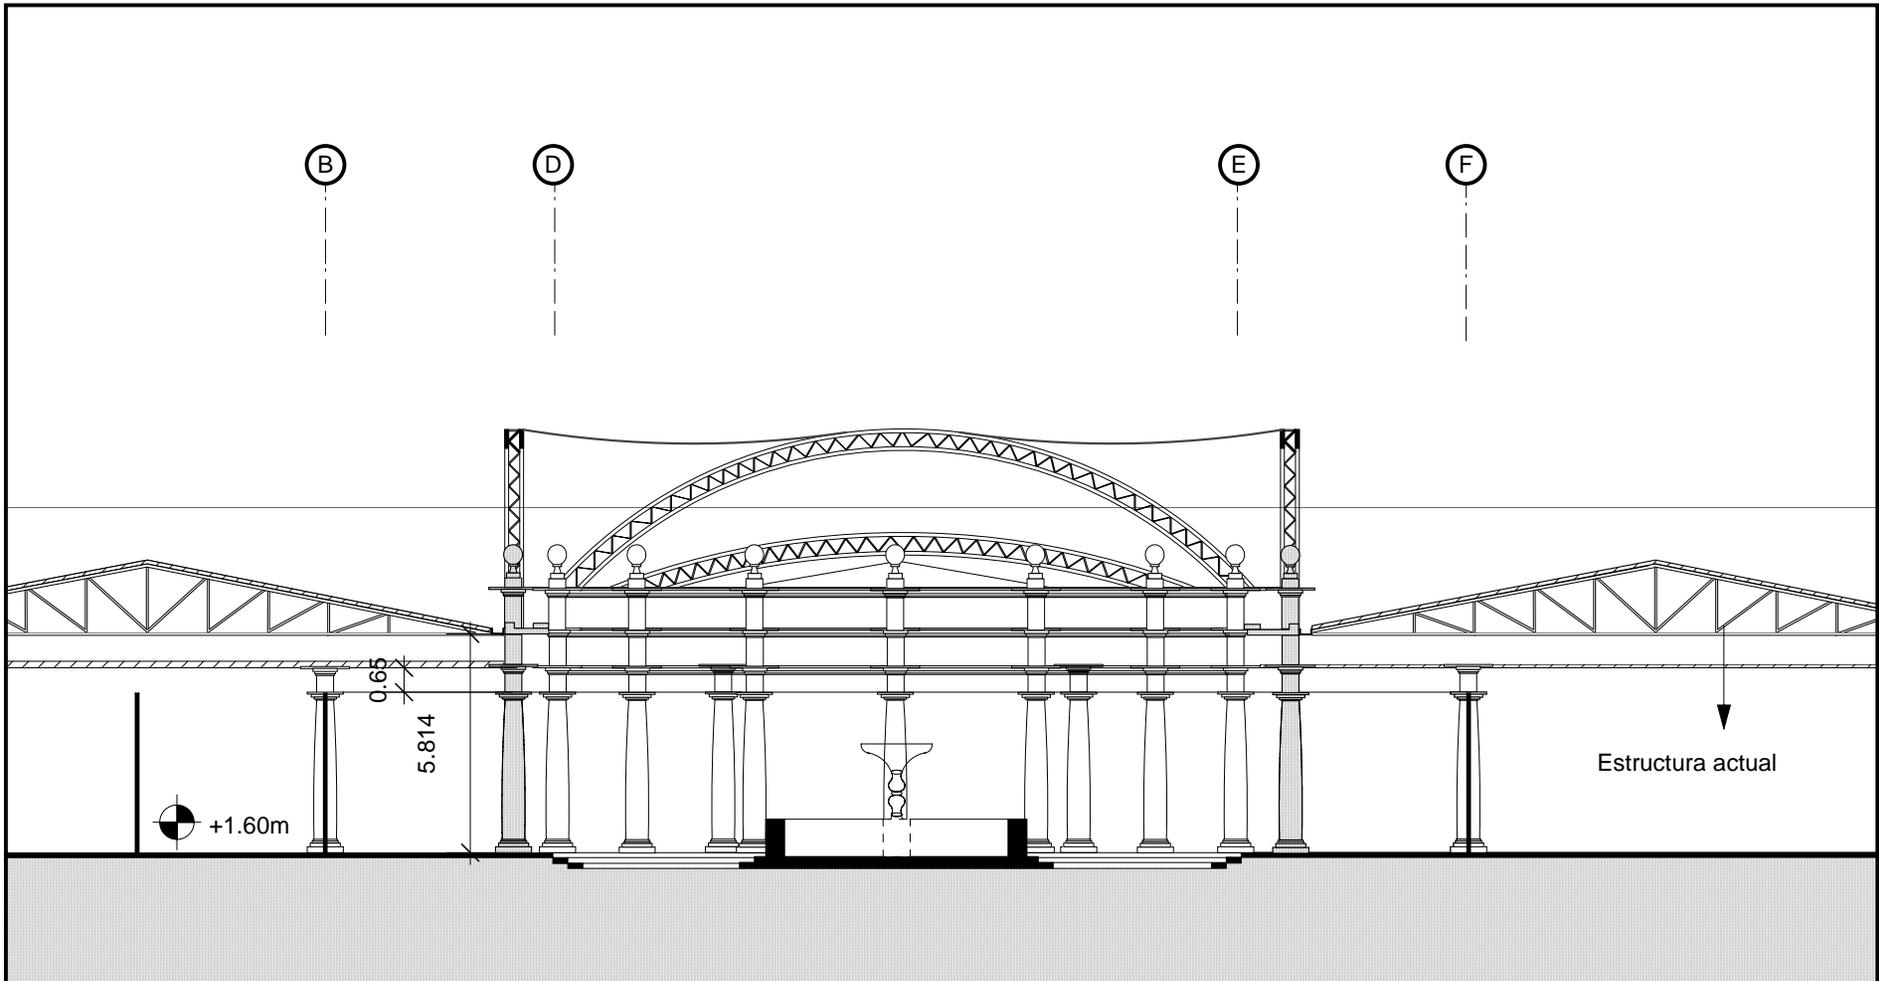
Estructura actual

Sección B-B'
Escala 1/200

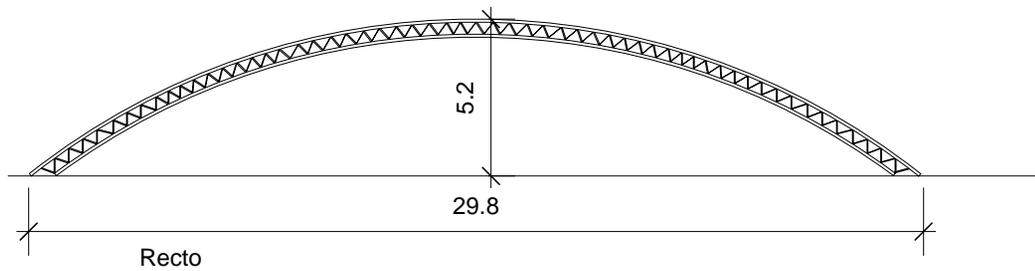
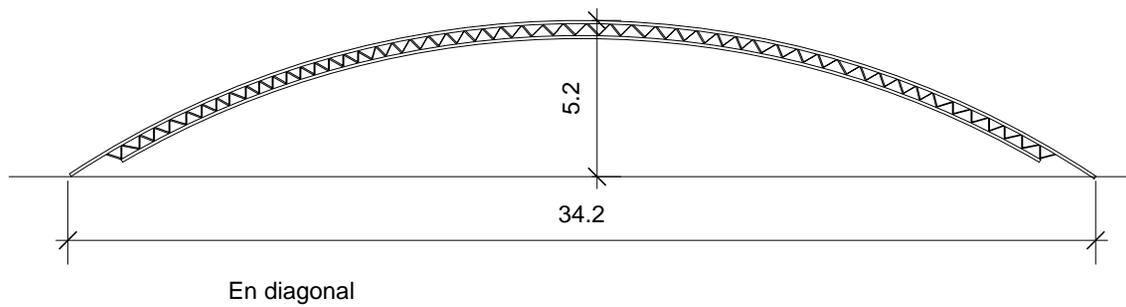
Escala 1/250

Peralte: 0.50 m
Estructura tridimensional de acero

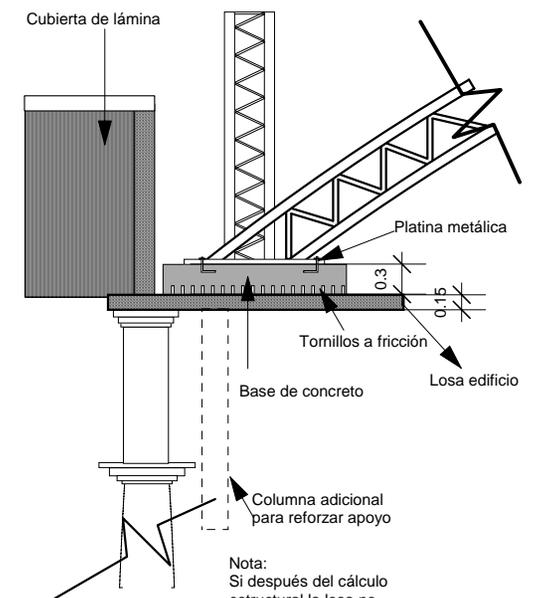
Nota:
Si después del cálculo estructural la losa no soportara las cargas, se propone colocar una columna de acero o concreto, para reforzar la losa

Detalle anclaje
Escala 1/75

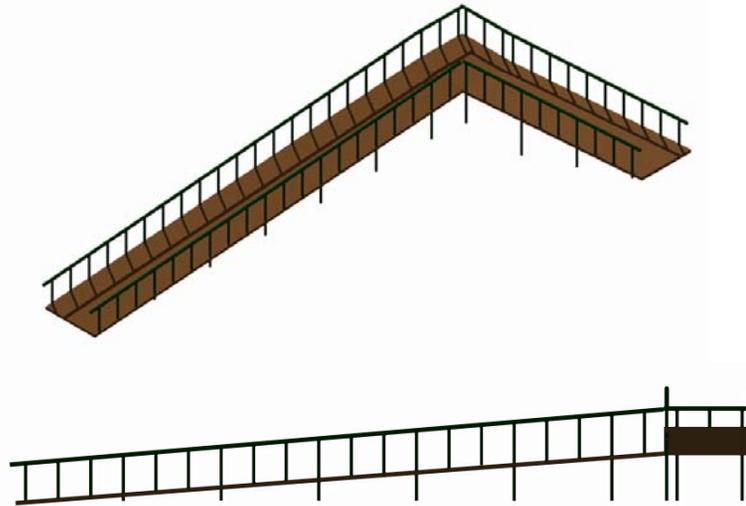
FIGURA No. 50

El diseño es sencillo y con pocos apoyos para tener el mínimo de contacto con las gradas del edificio del Museo Nacional de Arqueología y Etnología en el momento en que se ancle a ellas. Su forma sencilla y liviana evita tener demasiado contraste con el edificio. La madera y el acero son materiales livianos, que se adaptan fácilmente a la forma de la rampa. Se tomaron en cuenta estos
